La mejora de la seguridad de las carretillas elevadoras y la reducción del número de accidentes relacionados con carretillas elevadoras fueron los principales temas del Congreso sobre Seguridad que la **Asociación de Carretillas Elevadoras (FLTA)** celebró recientemente en el Reino Unido.

La seguridad en el candelerero

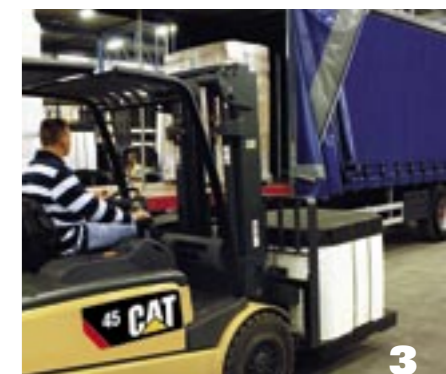
2. Looplifter presentó el sistema de fundas de plástico de su empresa, destinadas a su uso con grandes recipientes flexibles para granel (GRG). (Imagen provista por Looplifter® Ltd)
3. La mejor visibilidad frontal y mayor comodidad de la EP45, contribuye a hacer más seguro el manejo de la carretilla elevadora.
4. La central de Sellafield reprocessa combustible nuclear gastado, por lo que el material que manipula es altamente peligroso. (Imagen provista por Sellafield Ltd)

Entretanto Philip Alcoe, director general de Looplifter, presentó el sistema de fundas de plástico de su empresa, destinadas a su uso con grandes recipientes flexibles para granel (GRG). Las fundas Looplifter se adaptan a la parte superior de cualquier GRG estándar, y se pliegan hasta quedar planas cuando tienen peso encima (por ejemplo, otro GRG), pero se abren automáticamente el resto del tiempo para asegurar que el GRG pueda levantarse siempre fácilmente. Esto, dijo Alcoe, quiere decir que no hace falta que haya otra persona delante de una carretilla en movimiento para sujetar las aberturas de un GRG estándar para introducir la horquilla, ni que nadie se suba a una torre de GRG, con el evidente peligro para la seguridad que ambas cosas representan.
